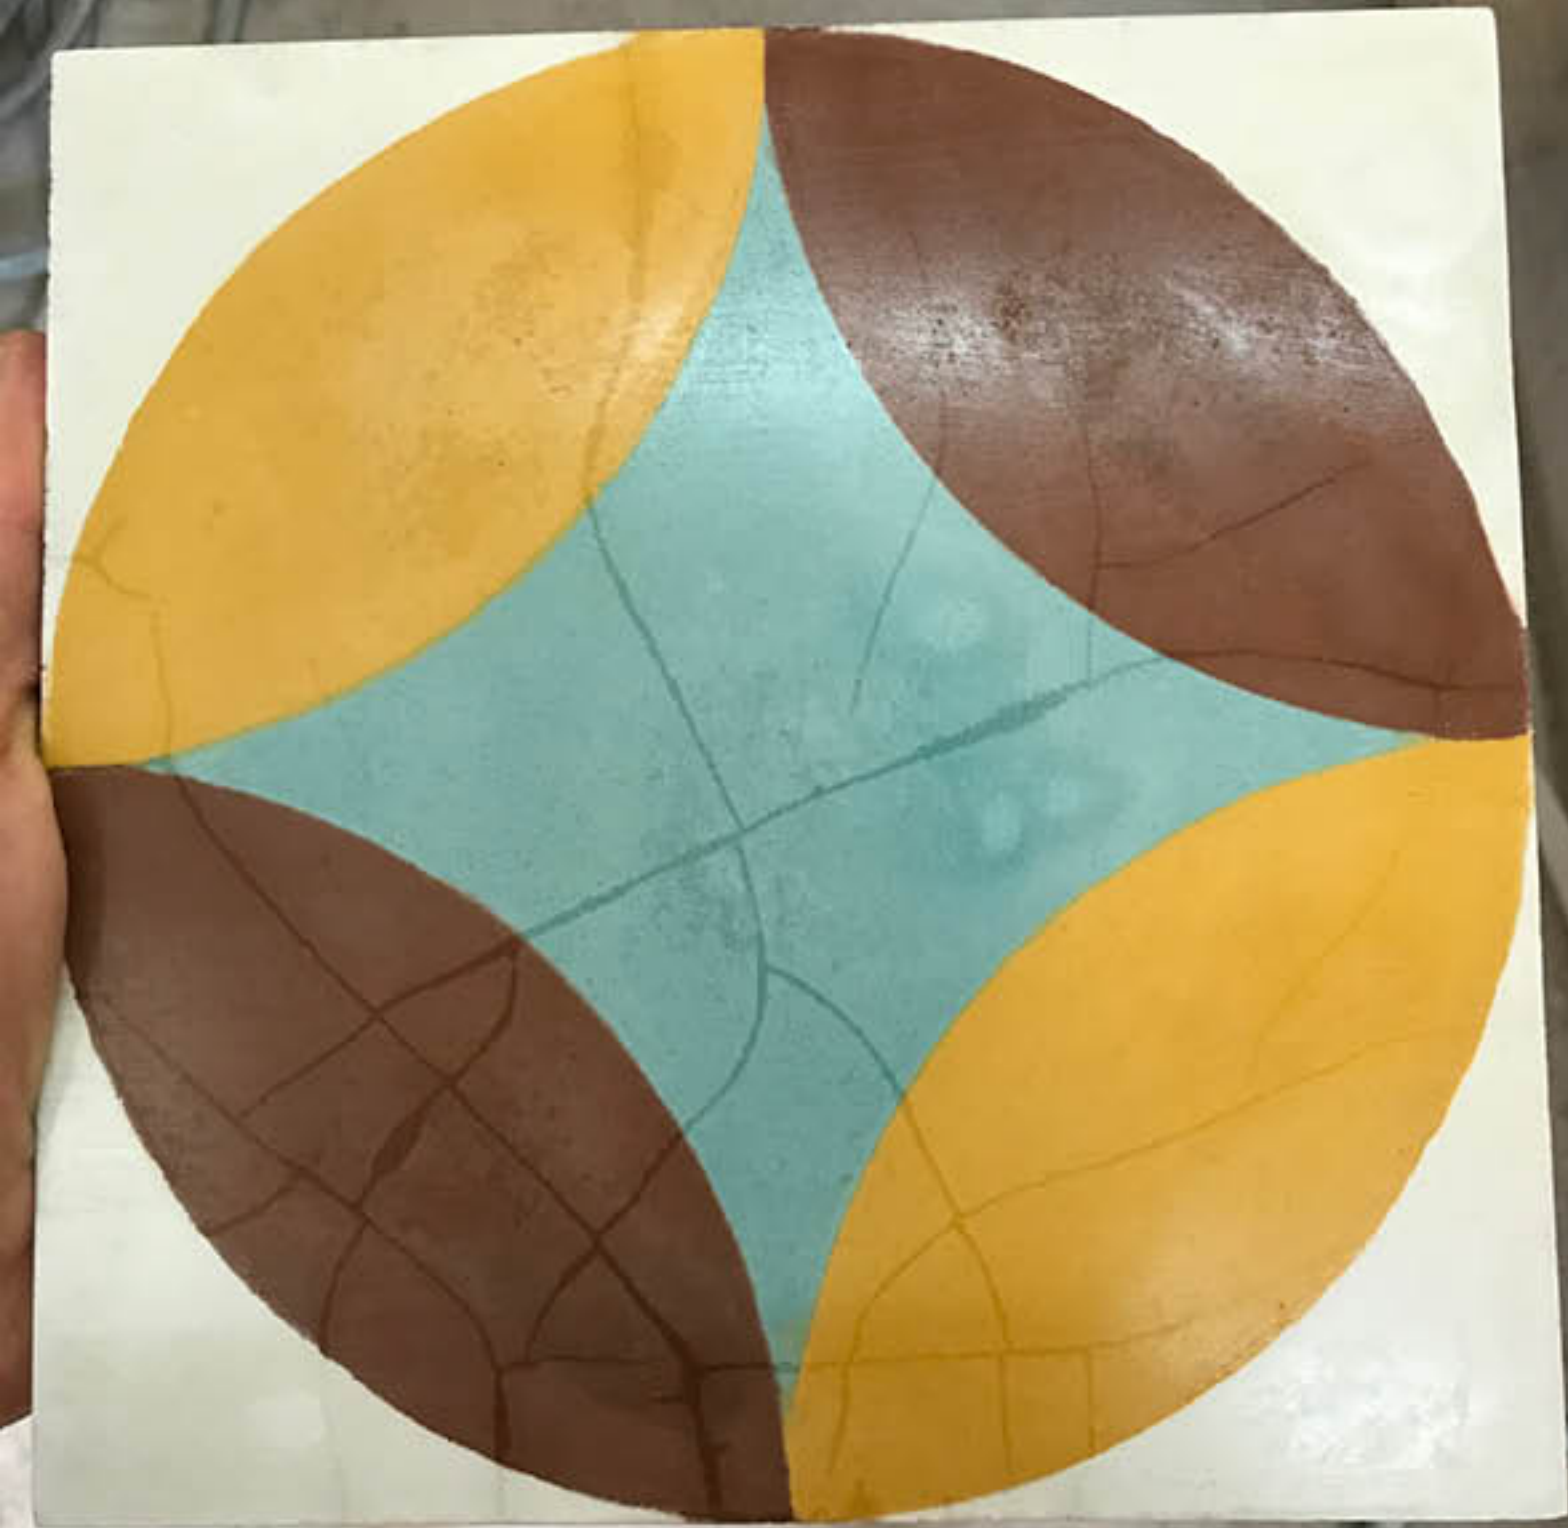
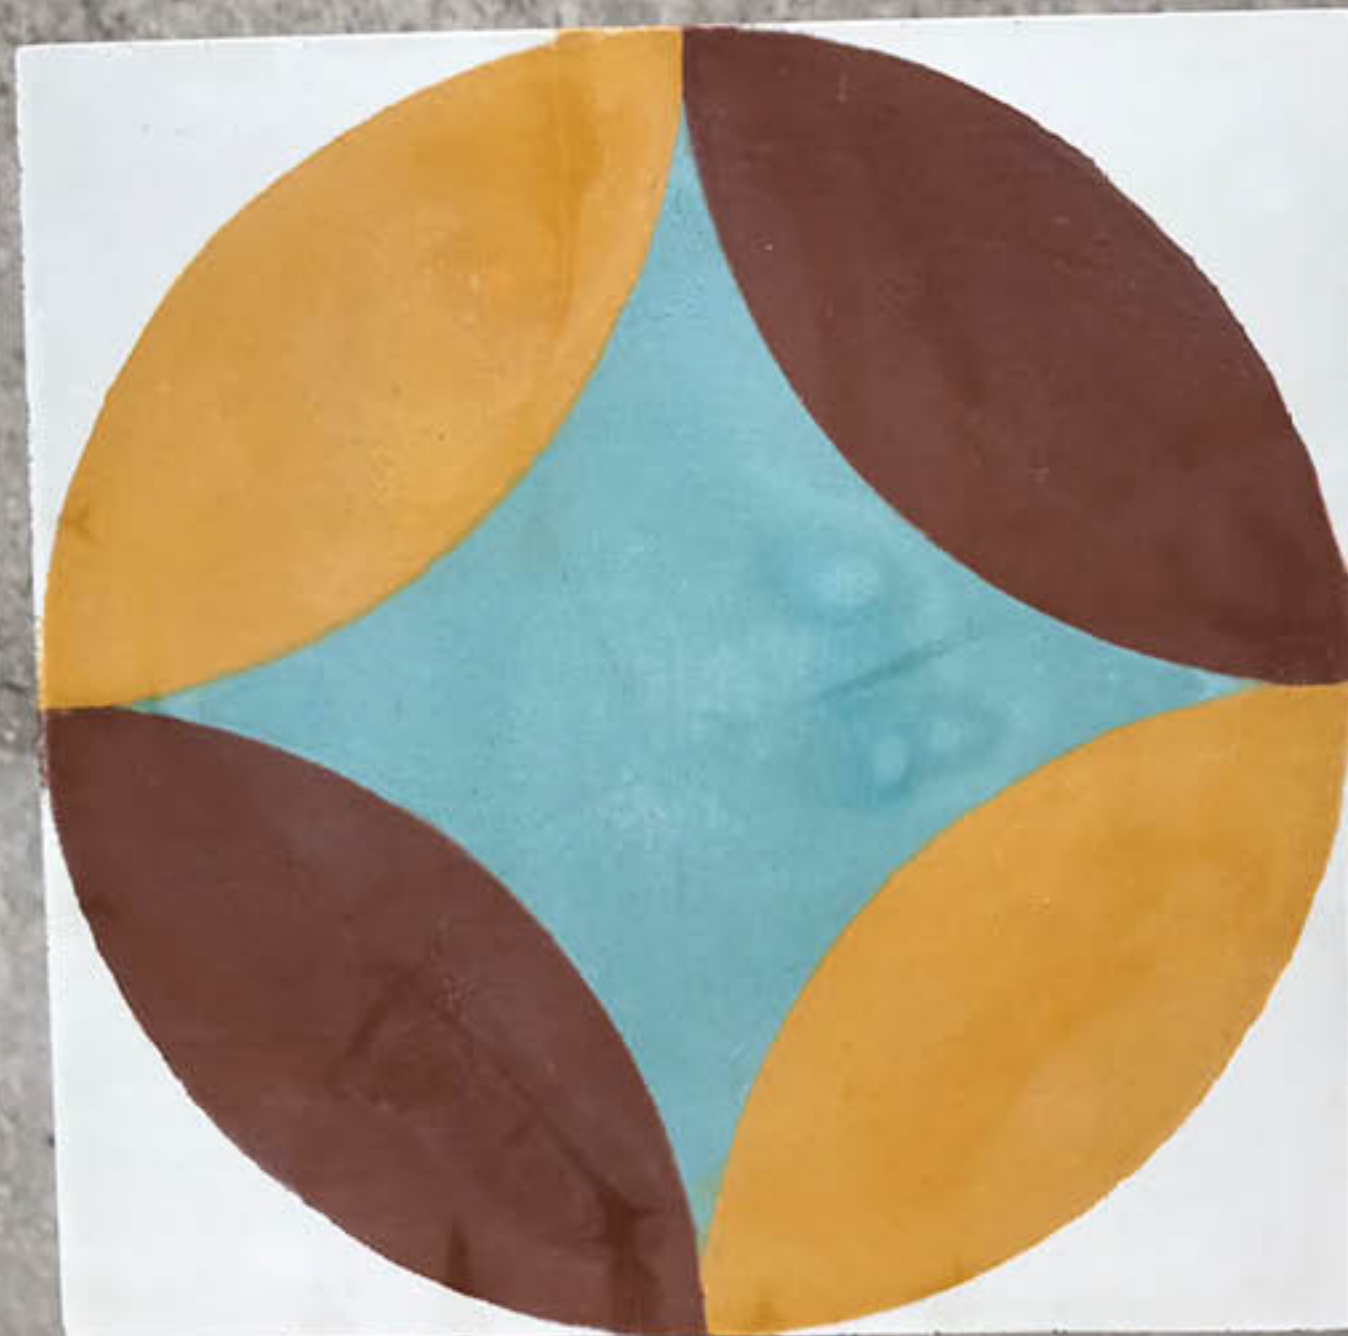
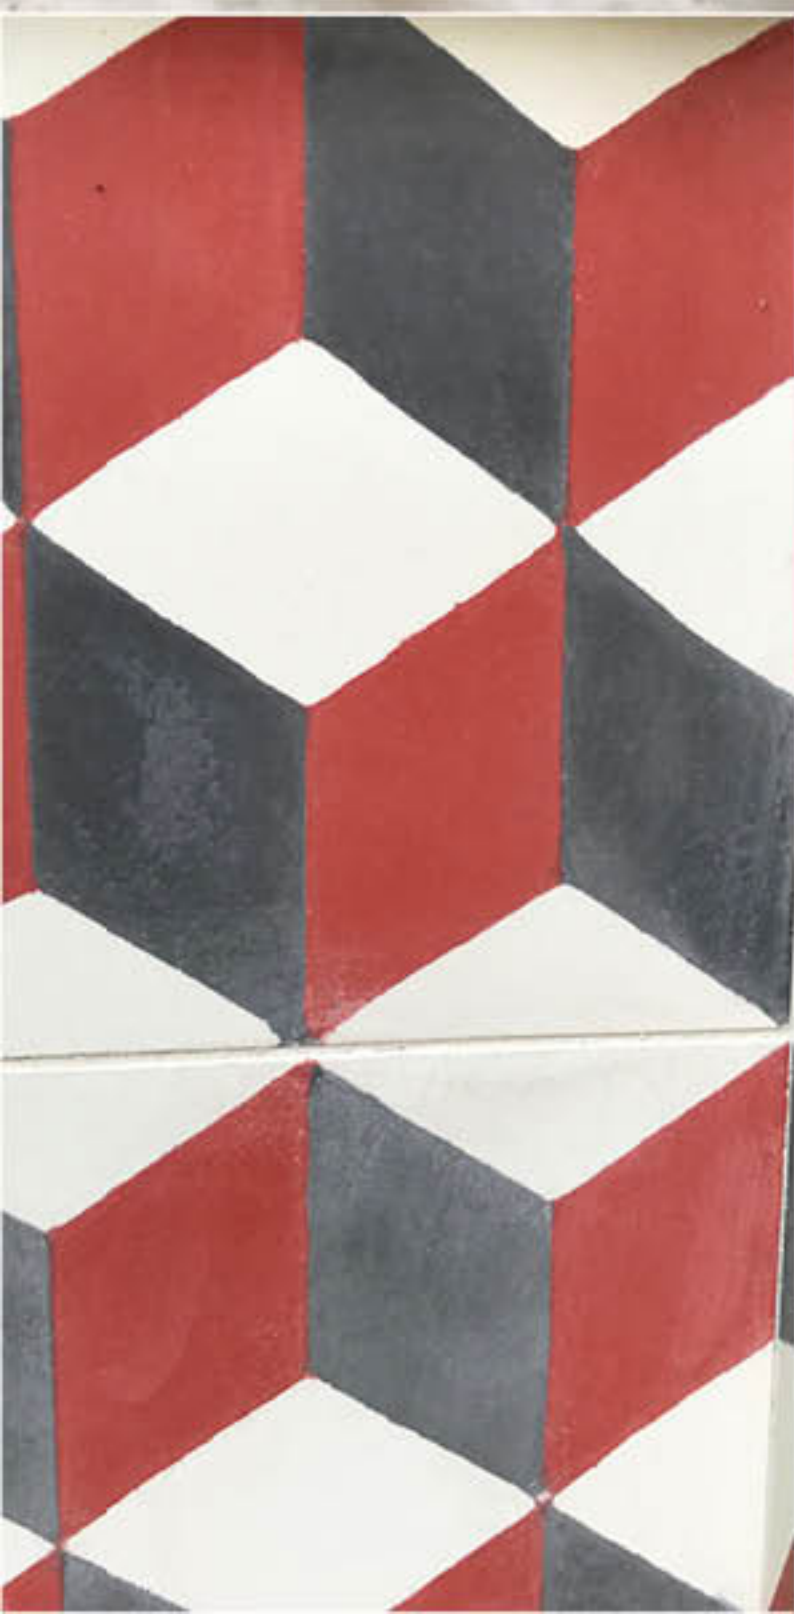
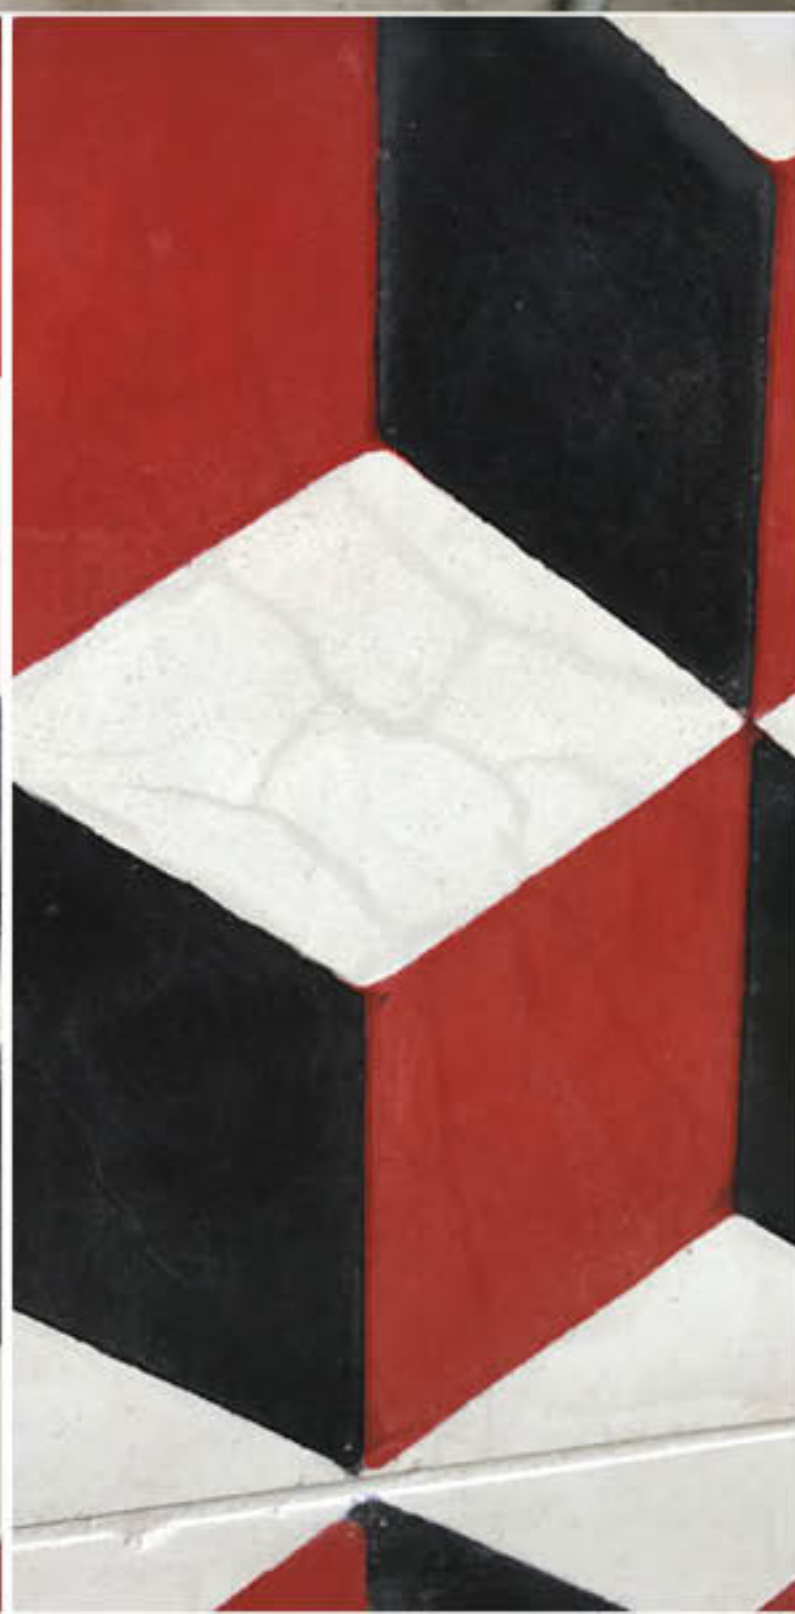
При обилно намокряне, след залепяне и поемане на влага от горе и от долу на плочките е възможно да се появят черти / паяжина /. Това явление е напълно нормално и характерно за циментовите плочки. При перфекто изсъхване на плочките / както сме показали на снимката/, чертите изчезват. При импрегнираните плочки също има вероятност да се покажат тези черти.

ТЕЗИ ЧЕРТИ СЕ ПРОЯВЯВАТ САМО ПРИ ОБИЛНО НАМОКРЯНЕ НА ПЛОЧКИТЕ И ПО НИКАКЪВ НАЧИН НЕ НАРУШАВАТ ЗДРАВИНАТА ИМ!

Ако искате да проверите дали плочките ще имат такива черти може преди залепяне да ги потопите за 20-30 секунди във вода /но това не е гаранция че след залепянето им няма да се покажат/.
